**AAI PROYECTO CAMBIOS Y MEJORAS DE LA OPERACIÓN MINERA EN EL  
SALAR DE ATACAMA – REGISTRO FOTOGRÁFICO**

**Primera Auditoría 21 y 22 de abril 2010**

**Segunda Auditoría 25 y 26 de agosto 2010**

### Tercera Auditoría 9 y 10 de noviembre 2010

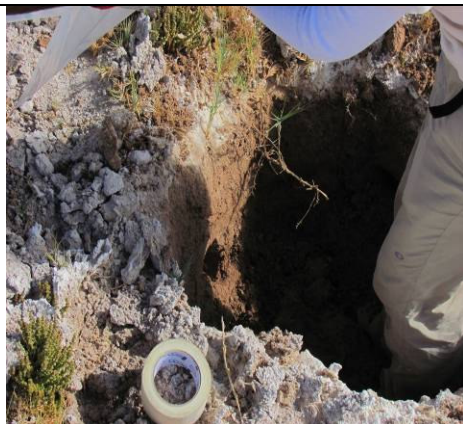
**Fotografía 1.** Toma muestra de suelo en sector Borde Este.

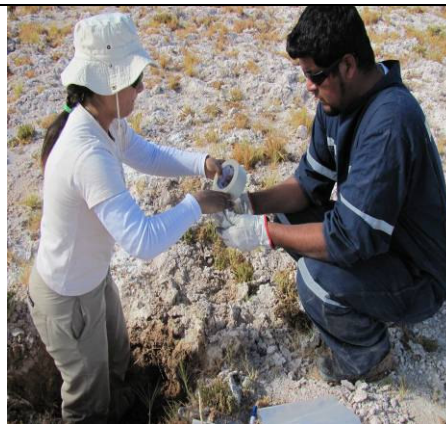
**Fotografía 2.** Embolsado muestra de suelo.

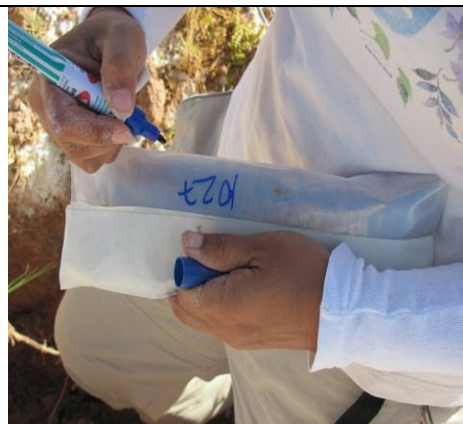
**Fotografía 3.** Etiquetado muestra de suelo.

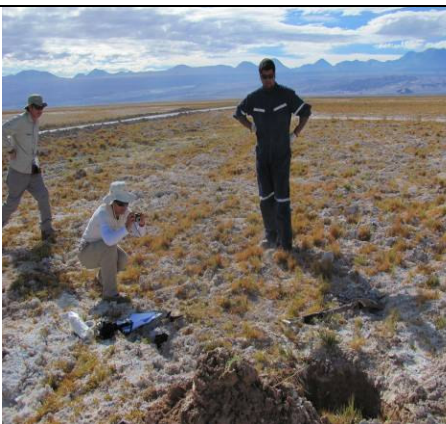
**Fotografía 4.** Registro fotográfico calicata.

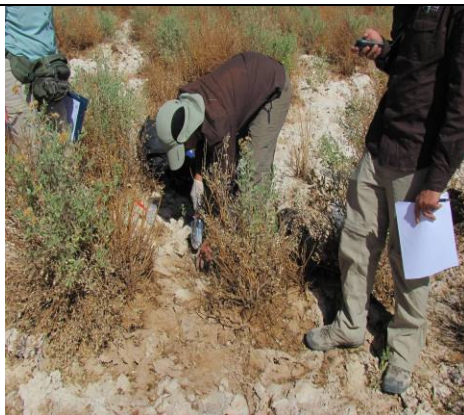
**Fotografía 5.** Toma muestra de suelo en transecto 6, sector Borde Este.

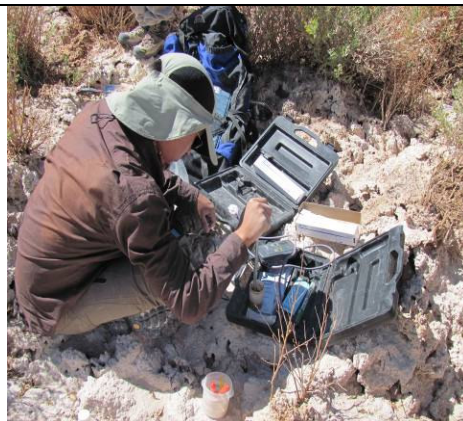
**Fotografía 6.** Análisis pH y conductividad eléctrica en muestra de suelo.

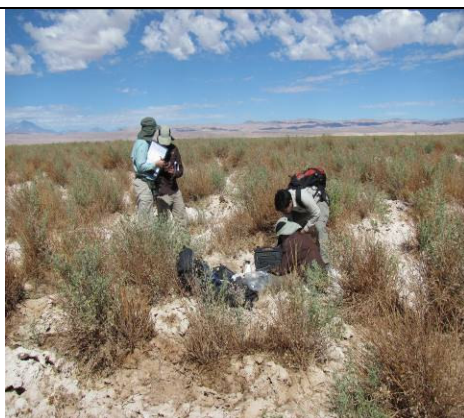
**Fotografía 7.** Vista general área de estudio componente vegetación transecto 6, sector Borde Este.

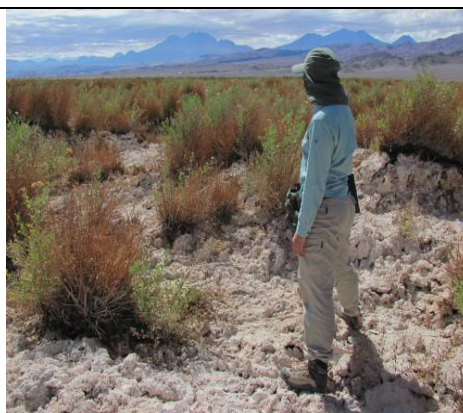
**Fotografía 8.** Parcela transecto 6 Borde Este, metodología evaluación cobertura vegetal y composición florística.

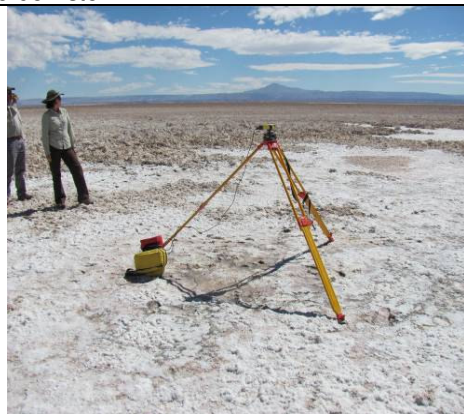
**Fotografía 9.** Medición superficie laguna Chaxa en zonas difusas. Estación base GPS con corrección diferencial.

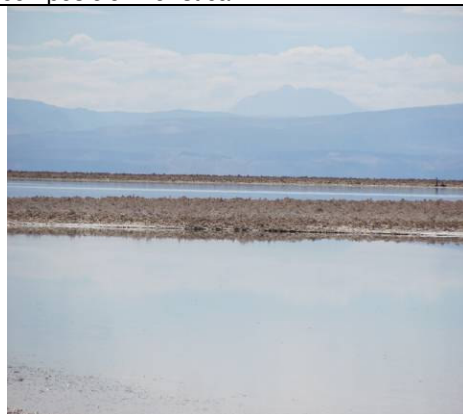
**Fotografía 10.** Vista panorámica laguna Chaxa.

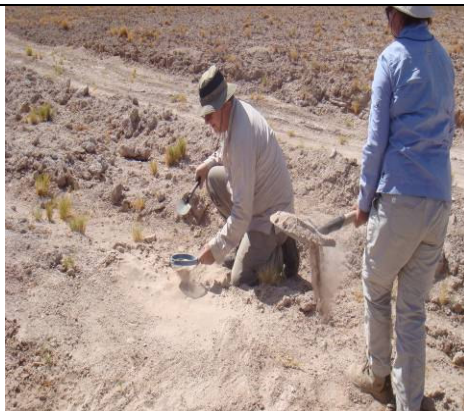
**Fotografía 11.** Preparación de trampa olfativa, harneo de tierra en torno a un círculo de 1 m aprox. de diámetro.

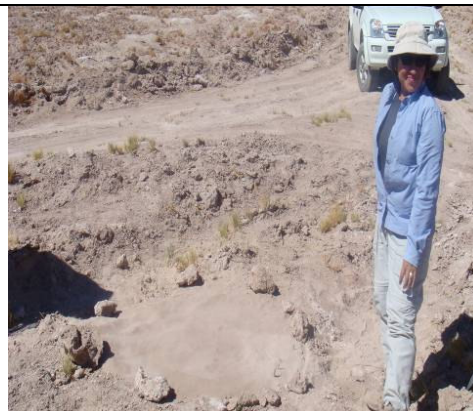
**Fotografía 12.** Demarcación de área preparada con tierra harneada.

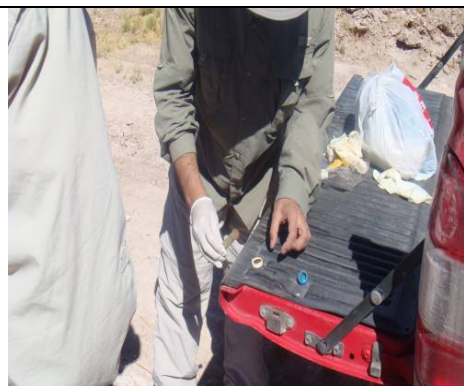
**Fotografía 13.** Preparación de pastilla de yeso, la que se unta con líquido aromatizado, atractivo para animales terrestres.

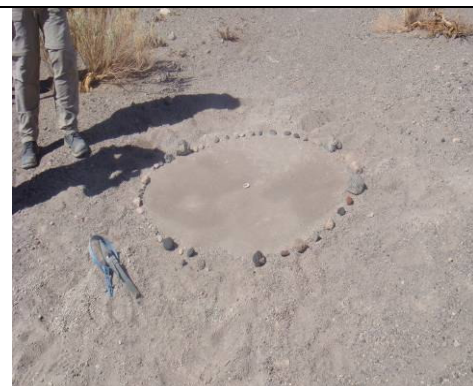
**Fotografía 14.** Trampa terminada, tierra harneada, demarcada y con pastilla cargada.

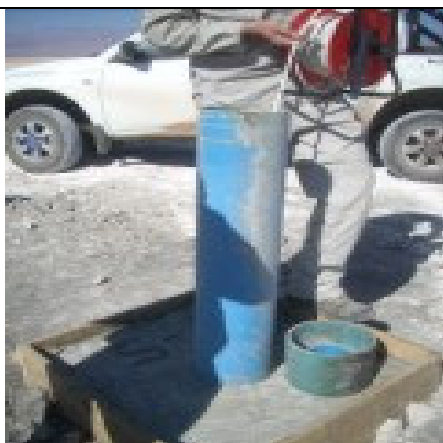
**Fotografía 7.** Pozo RC-5. Sector Soncor

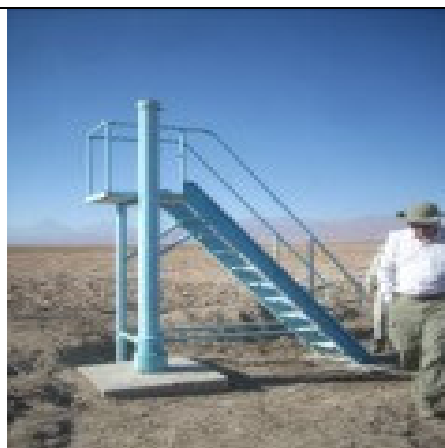
**Fotografía 8.** Pozo cuña Cuña 3. Zona Borde Este.

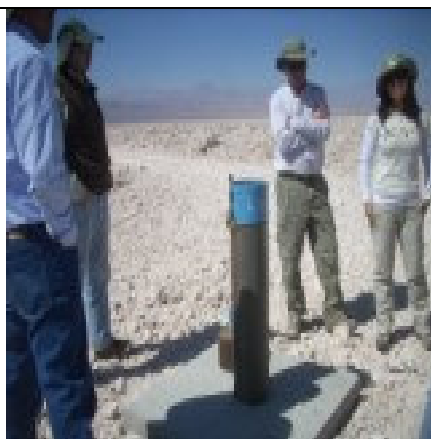
**Fotografía 9.** Labores de monitoreo periódico de niveles y calidad de agua.

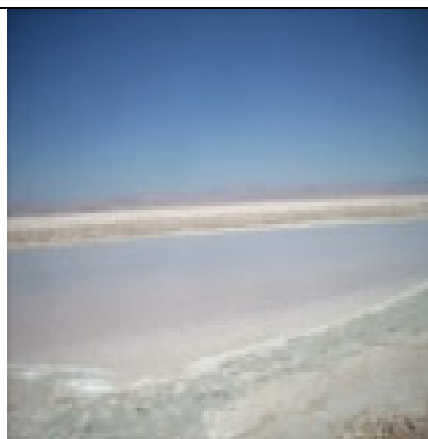
**Fotografía 10.** Vista panorámica laguna.

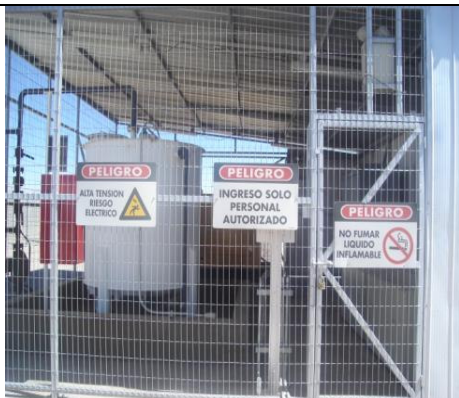
**Fotografía 7.** Caseta de estanques y generador para bombas en Camar.

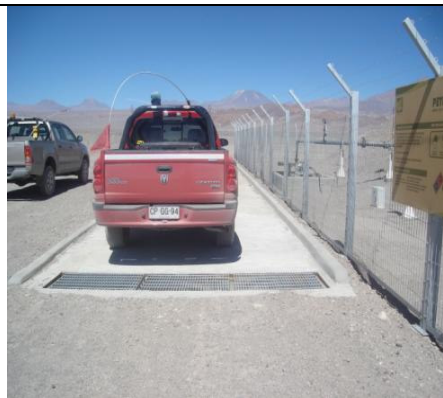
**Fotografía 8.** Loza de abastecimiento de petróleo con rejilla captadora de derrames.

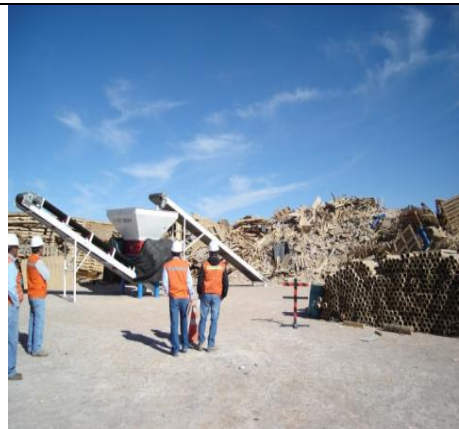
**Fotografía 9.** Vertedero Cañón del Diablo, máquina trituradora de maderas.

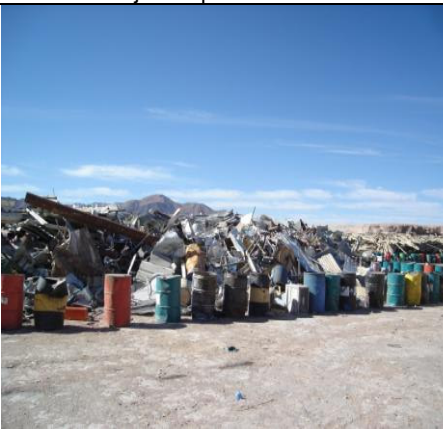
**Fotografía 10.** Vertedero Cañón del Diablo, acopio de residuos metálicos.

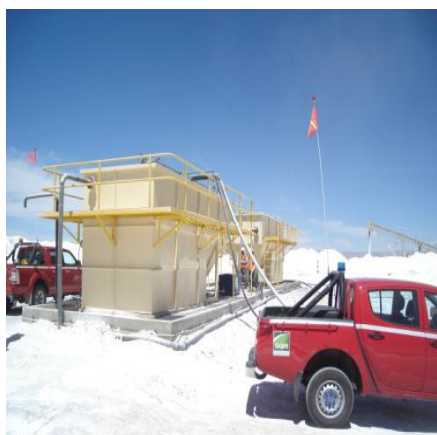
**Fotografía 11.** Planta de Tratamiento de Aguas servidas en sector MOP.

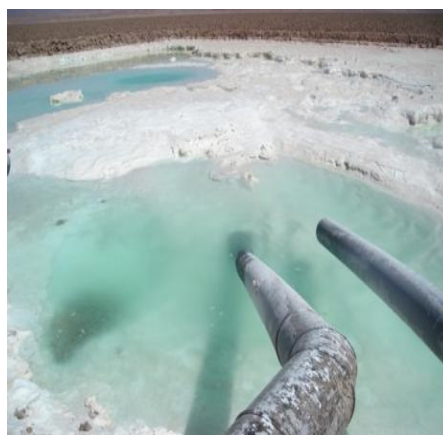
**Fotografía 12.** Reinyección (Bitterns) de salmuera en Brine
