# Minuta

**Motivo: AAI COMPONENTE PROYECTO SQM Salar S.A.**

<b>Proyecto</b>	"Cambios y Mejoras de la Operación Minera en el Salar de Atacama"	<b>Minuta</b>	<b>MR-0992153073-04 Rev. 0</b>
<b>Preparado por</b>	Álvaro Aguirre – Adolfo Andrade	<b>Teléfono</b>	02 26162000
<b>Lugar de la reunión</b>	Área de Operación en el Salar	<b>Fecha</b>	08, 09 y 10 de noviembre 2016

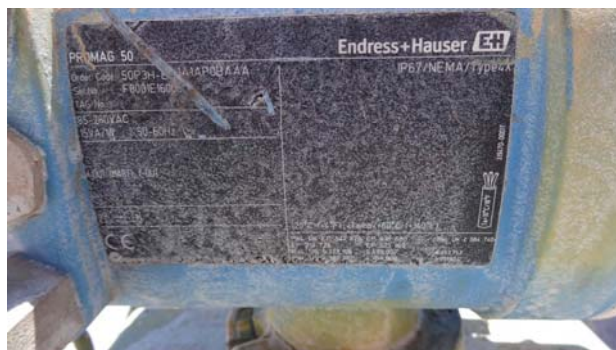
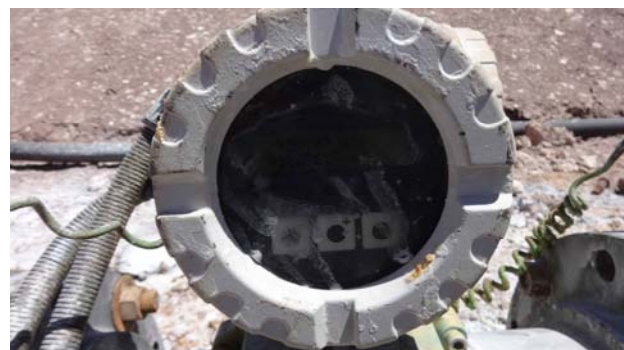
Figura 7: Pozo TK Bitter Sur

<p>certificado y con su placa de registro. Ver Figura 7.</p> <p>Como aspecto general, a un costado del área de estacionamiento de los pozos TK Bitter, se pudo observar materiales y residuos. Ver Figura 8.</p> <p>Las áreas visitadas fueron acompañadas de Cesar Segovia, Supervisor Litio.</p> <p>■ <b>Área mantención mina de pozos y pozas</b></p> <p>En esta área se realiza mantención a equipos mina y se llevar control y registro de la calibración de los flujómetros de pozos y pozas. El control y registro de la calibración de los flujómetros corresponde al cambio de estos cada 3 años por flujómetros nuevos que vienen con su certificado de calibración de origen.</p> <p>En esta oportunidad se informa el cambio de proveedor de flujómetros de marca Endress+Hauser a flujómetros de marca Yokogawa.</p> <p>Durante la ejecución de la presente Auditoría, se efectuó la entrega por parte de SQM de la siguiente documentación:</p> <ul style="list-style-type: none"> <li>■ Certificado de calibración del flujómetro del pozo PDA-8A.</li> <li>■ Certificado de calibración del flujómetro del pozo PDA-8B.</li> <li>■ Certificado de calibración del flujómetro del pozo WUB-200.</li> <li>■ Certificado de calibración del flujómetro del pozo WUB-195B.</li> <li>■ Certificado de calibración del flujómetro del pozo WUB-210.</li> <li>■ Certificado de calibración del flujómetro del pozo WUB-216.</li> <li>■ Certificado de calibración del flujómetro del pozo WUB-196.</li> <li>■ Certificado de calibración del flujómetro del pozo WUB-192</li> <li>■ Certificado de calibración del flujómetro del pozo TK Bitter Norte</li> </ul>

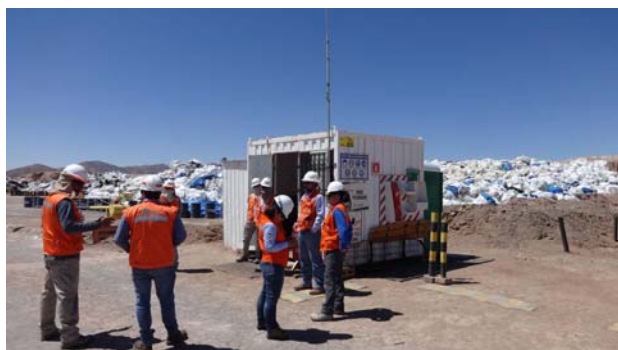
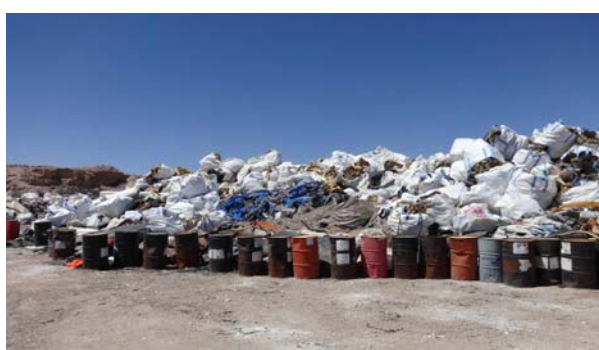
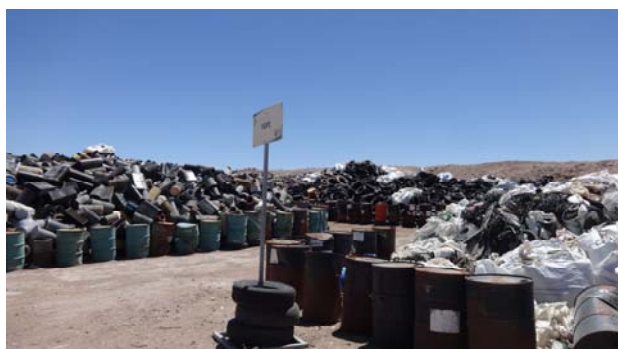
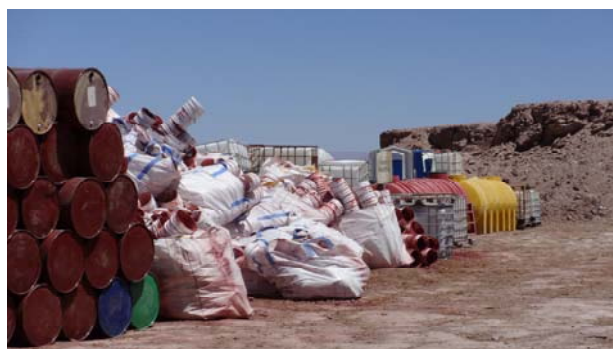
*Figura 9: Manejo de residuos industriales no peligrosos en el Vertedero Cañón del Diablo. Se observa área de ingreso la al vertedero, delimitación de los residuos con tambores y señalética con el nombre de cada residuo y apilamiento de tambores a un costado de maxi sacos y bins.*

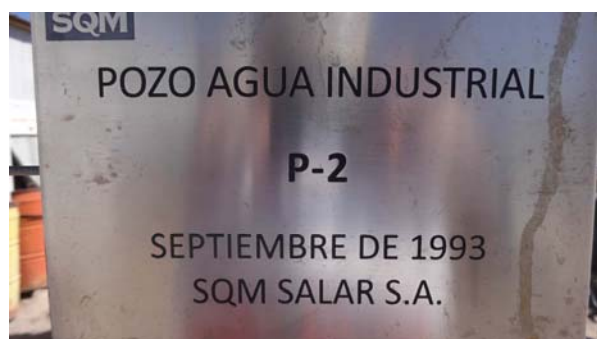
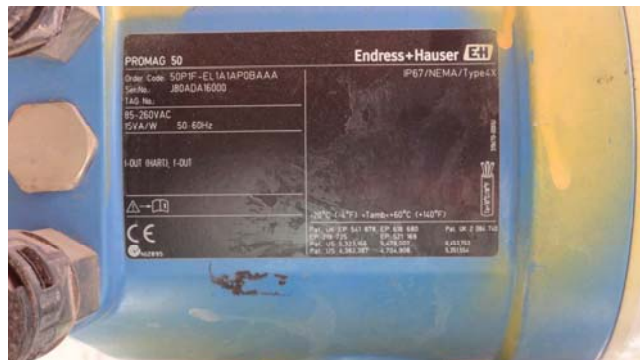
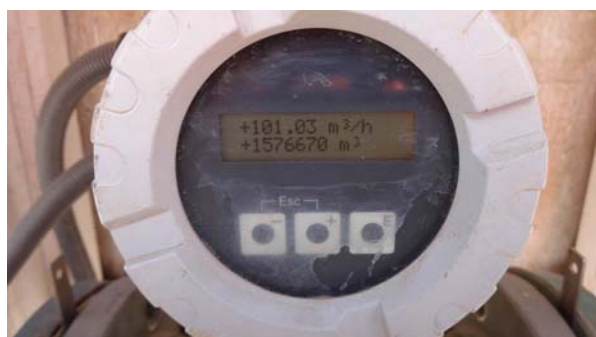
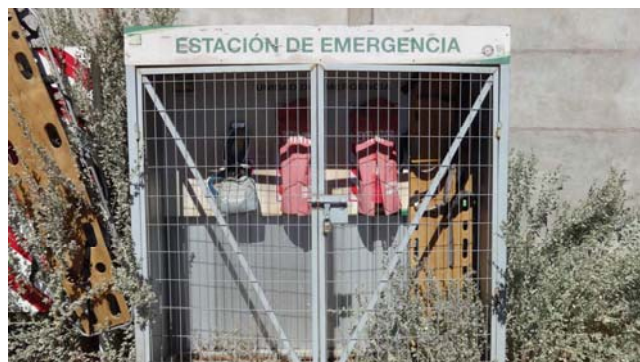
de la visita se encontraba con candado, ver Figura 11; se recomienda cambiar el sistema de cierre del mismo para así tener acceso de forma expedita a los implementos de extensión de incendios y de primeros auxilios que allí se encuentran.		
--	--	--	--

Figura 11: Pozo de agua industrial P2 en el área de Campamento Andino, placa, flujometro y estación de emergencia.

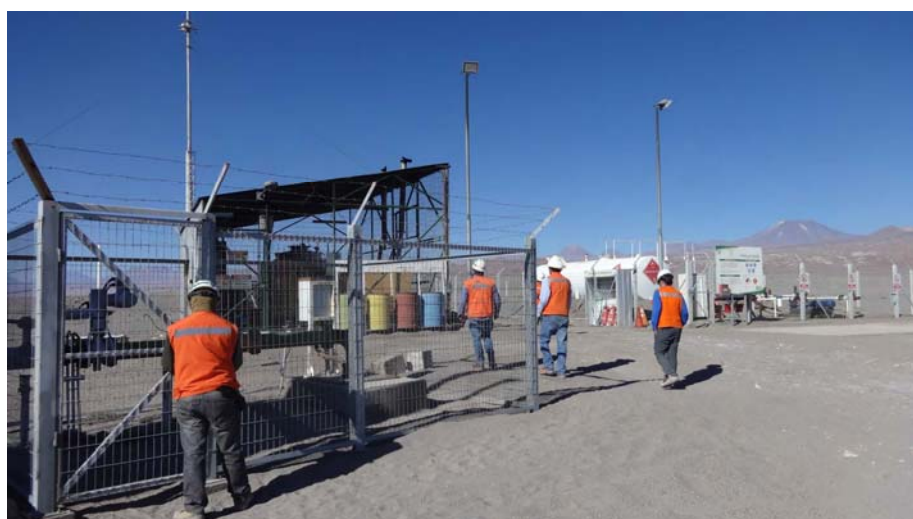
*Figura 12: Vista general pozo de extracción de agua Socaire donde se aprecia sistema de disposición segregada de residuos sólidos domiciliarios, tanque de combustible área de generadores y señalética general.*

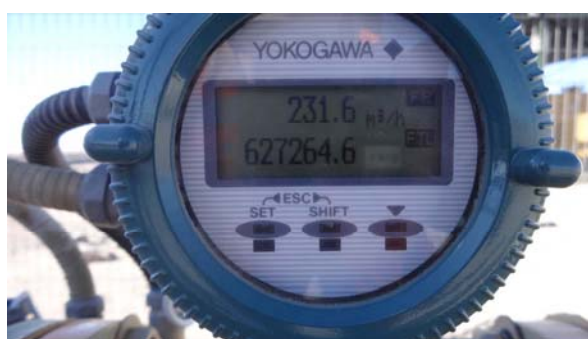
*Figura 13: Pozo Socaire para extracción de agua fresca para uso industrial y flujómetro certificado.*

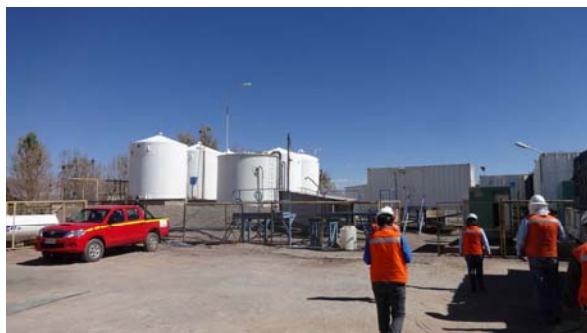
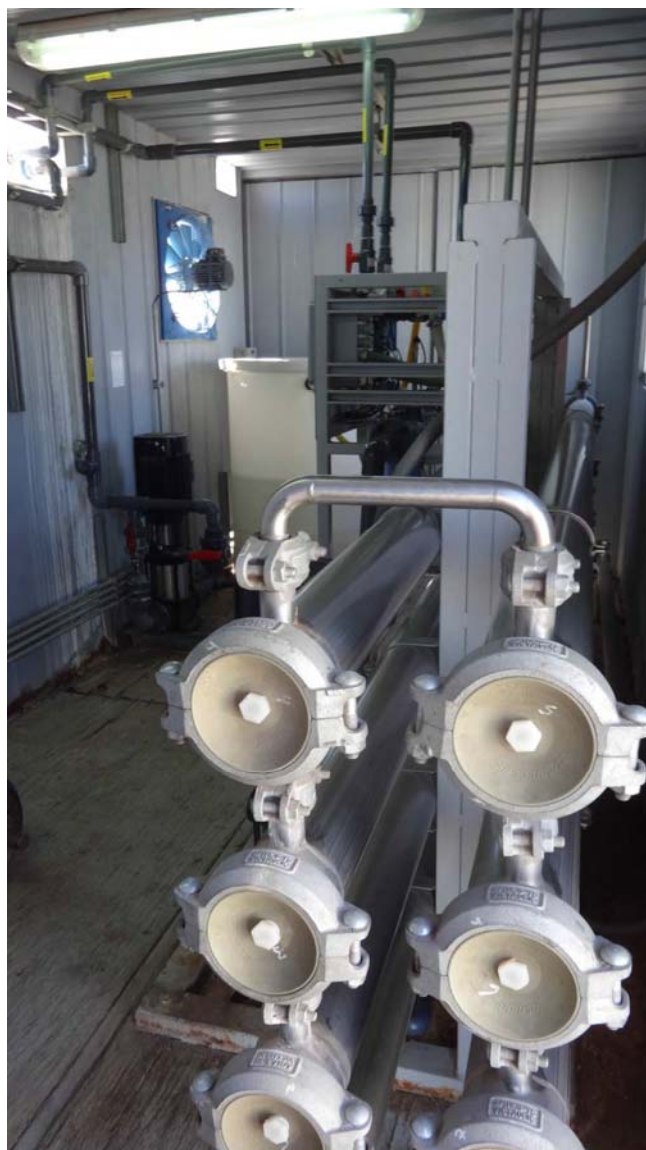
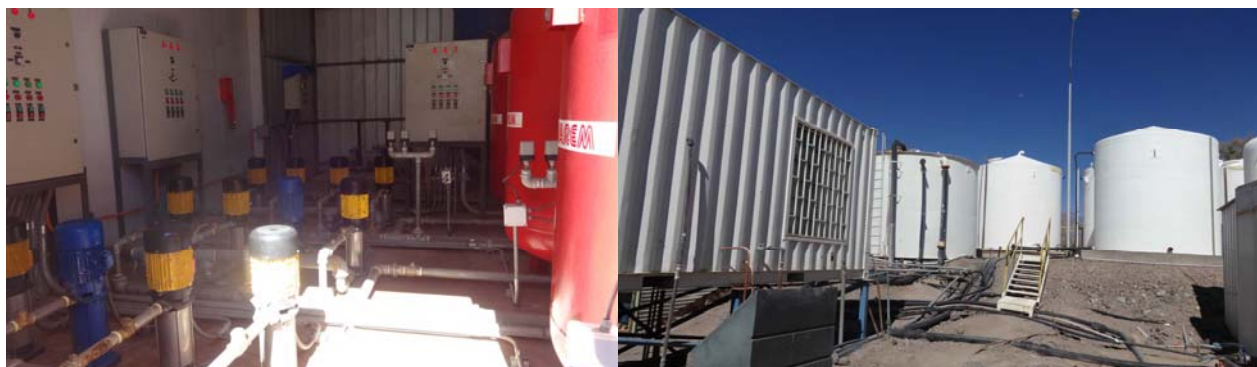
*Figura 15: Sistema de plantas osmosis inversa para potabilización de agua para uso en servicios higiénicos de Campamento Andino, tanques de almacenamiento agua potable y abatidores de arsénico.*

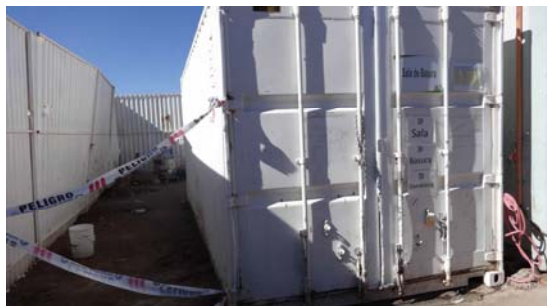
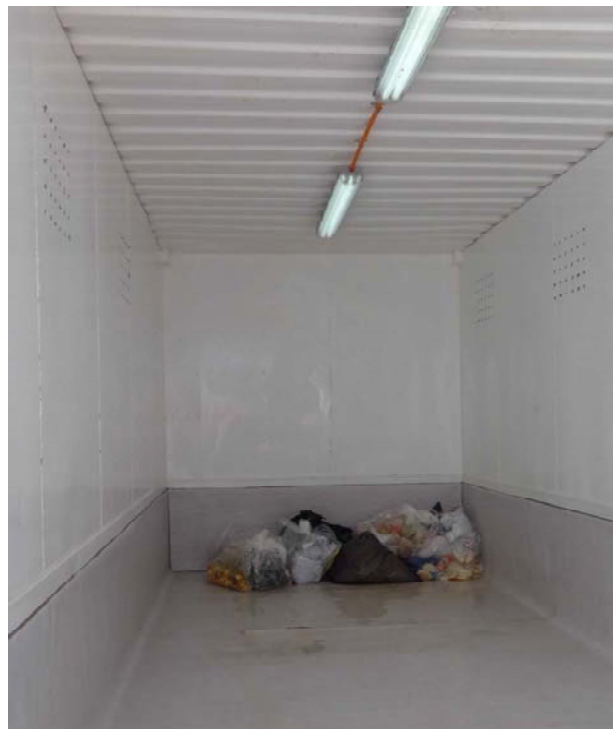
Figura 16: Contenedor de almacenamiento temporal de residuos domiciliarios de campamento Andino y Casino.

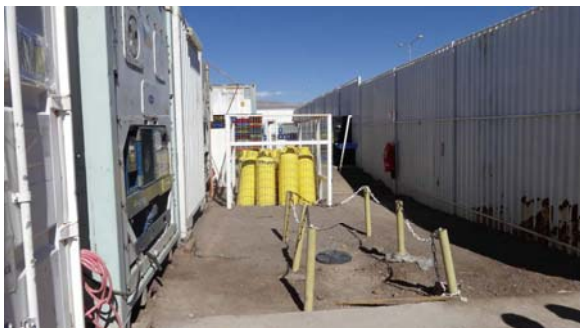
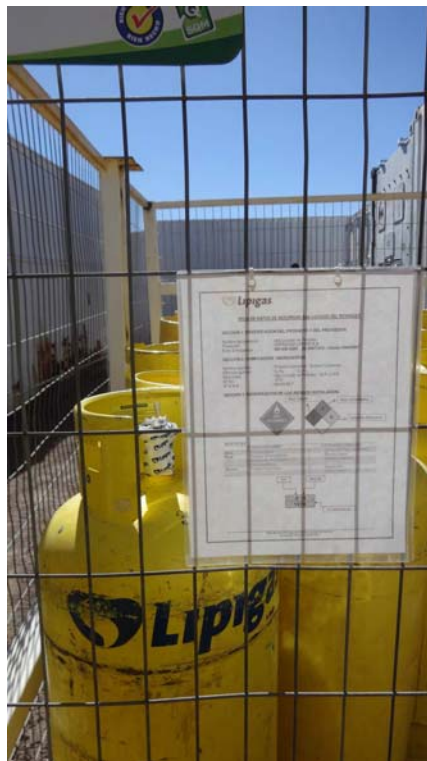
*Figura 17: Almacenamiento tubos de gas licuado con Hoja de Seguridad en sector de campamento Andino.*
