Minuta

Motivo: AAI COMPONENTE PROYECTO SQM Salar S.A.

Proyecto	"Cambios y Mejoras de la Operación Minera en el Salar de Atacama"	Minuta	MR-0992153073-04 Rev. 0
Preparado por	Pola Miralles – Adolfo Andrade	Teléfono	02 26162000
Lugar de la reunión	Área de Operación en el Salar	Fecha	4, 5 y 6 de noviembre 2014

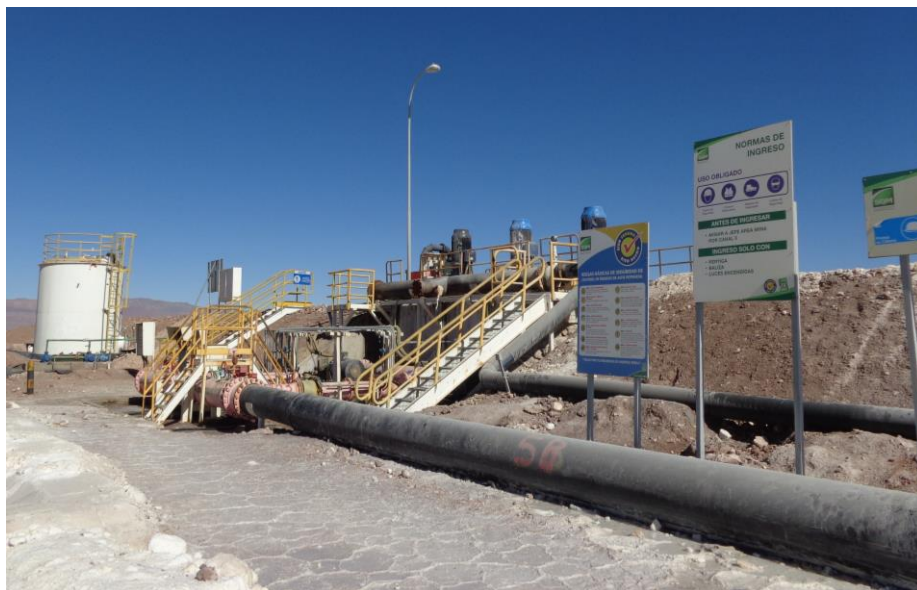
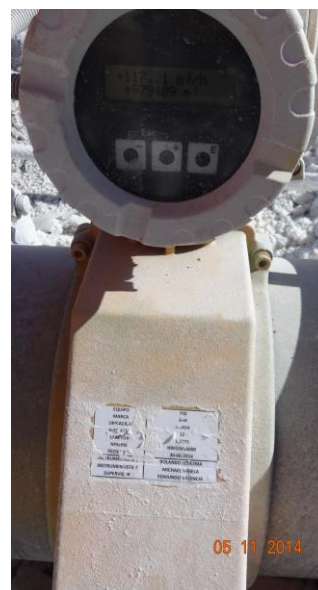
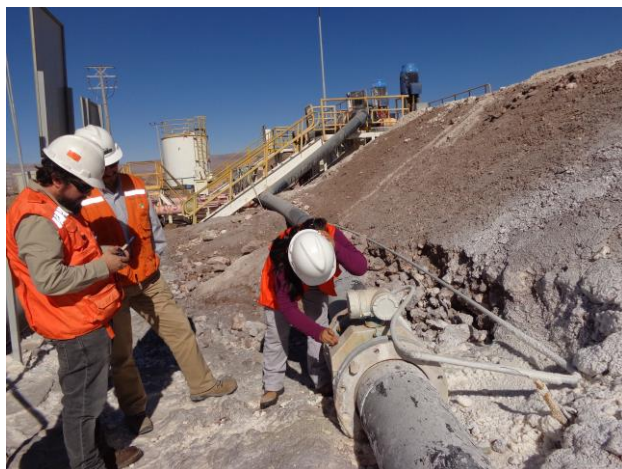
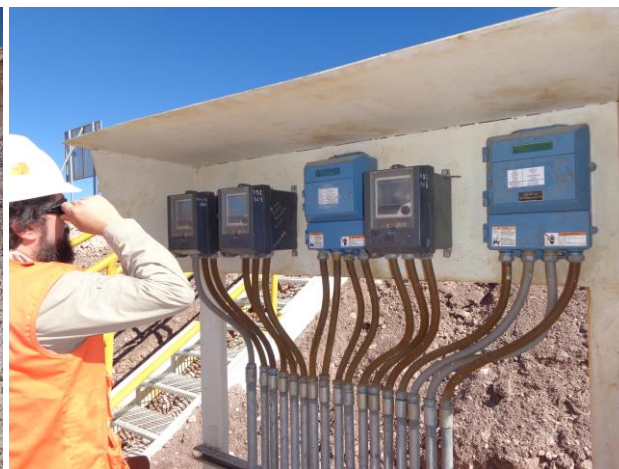
Figura 1: Poza de acumulación de salmuera PAD-5, área MOP I. Se observa las líneas de bombeo 5A y 5B, el flujómetro certificado de la línea 5A y display de los equipos con sus placas de registro.

<p>salmuera mediante dos líneas de bombeo de salmuera de aprox. 21 km de longitud:</p> <ul style="list-style-type: none"> ■ Línea 5A, operada por 3 bombas verticales, caudal aprox. 800 m³/h. ■ Línea 5B operada por 2 bombas horizontales, caudal aprox. 800 m³/h. <p>Se verificó flujómetro certificado de cada línea, con su placa de registro. La PDA cuenta con un estanque de agua fresca industrial para el lavado de bombas. Se observaron operaciones de programa de limpieza diaria de las paredes internas de las líneas para eliminación de la salmuera adherida. Registro fotográfico Figura 1.</p> <p>b. PDA-4</p> <p>Cuenta con 3 líneas de bombeo de salmuera a las piscinas de pre-concentración, cada una operada por 1 bomba vertical y con un caudal aprox. de 330 m³/h:</p> <ul style="list-style-type: none"> ■ Línea Norte ■ Línea Centro ■ Línea Sur <p>Se verificó flujómetro certificado en cada línea, con su placa de registro. La PDA cuenta con un estanque de agua fresca industrial para lavado de bombas, y se realizan operaciones de limpieza diaria de las líneas para eliminación de la salmuera adherida a las paredes internas. Registro fotográfico en Figura 2.</p> <p>c. Pozas de pre-concentración de salmuera de MOP I</p> <p>Se recorrió el área de las pozas de pre-concentración de salmuera de MOP I, con detención en las pozas N° 20 y 21. Las pozas forman parte de las actividades de pre-concentración y concentración de salmuera. Se observaron las obras de cosecha de sal común (sal de descarte). Registro fotográfico en Figura 3.</p> <p>d. Área de control de extracción de MOP II y SOP</p> <p>Desde esta área se implementa y controlan los programas de extracción de los pozos WS, los flujómetros y presión de las líneas que transportan salmuera hasta las pozas de pre- concentración del área MOP II y SOP.</p>

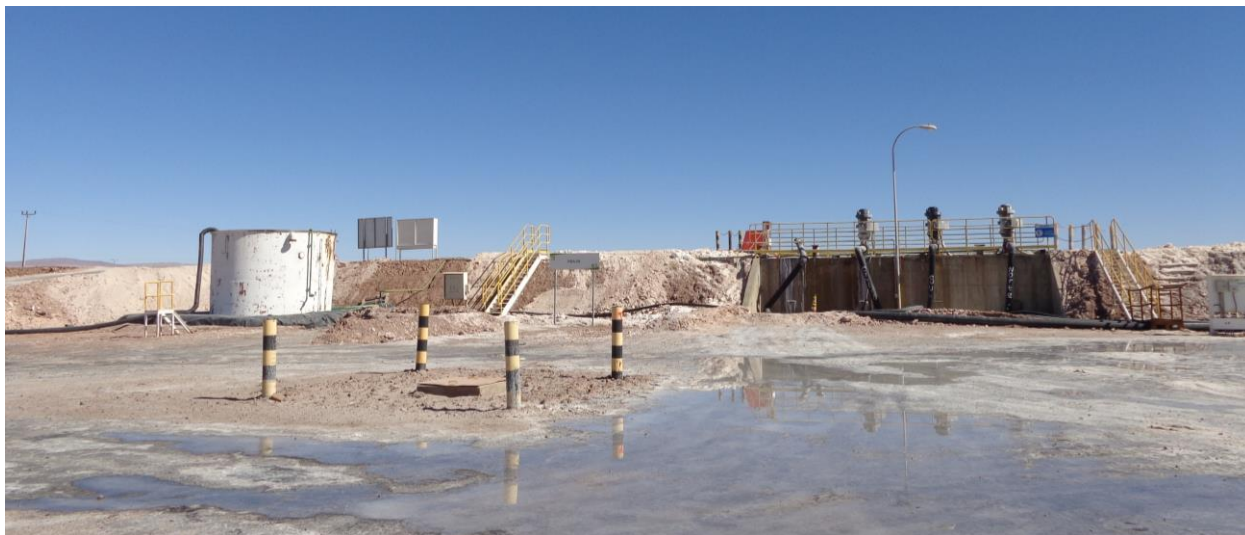
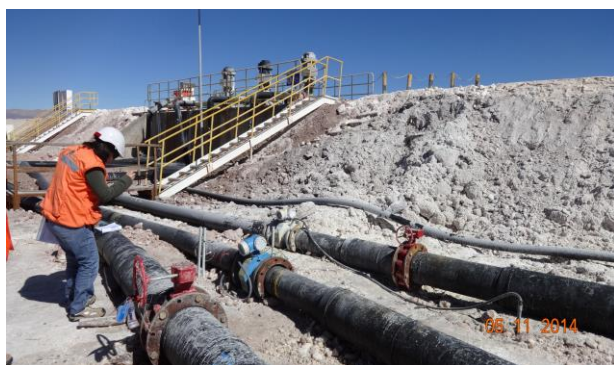
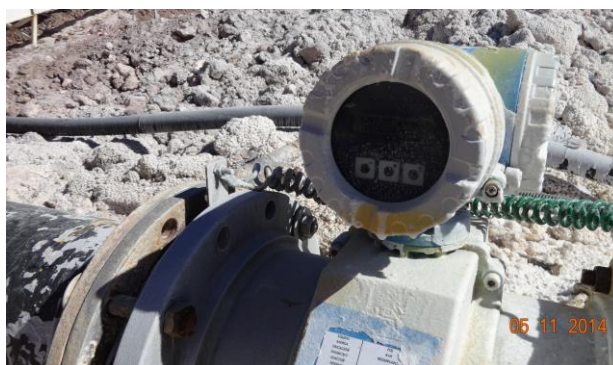
Figura 2: Piscina de acumulación de salmuera PAD-5, área MOP I. Se observa las líneas de bombeo de salmuera Norte, Centro y Sur, el flujómetro certificado de la línea Norte.

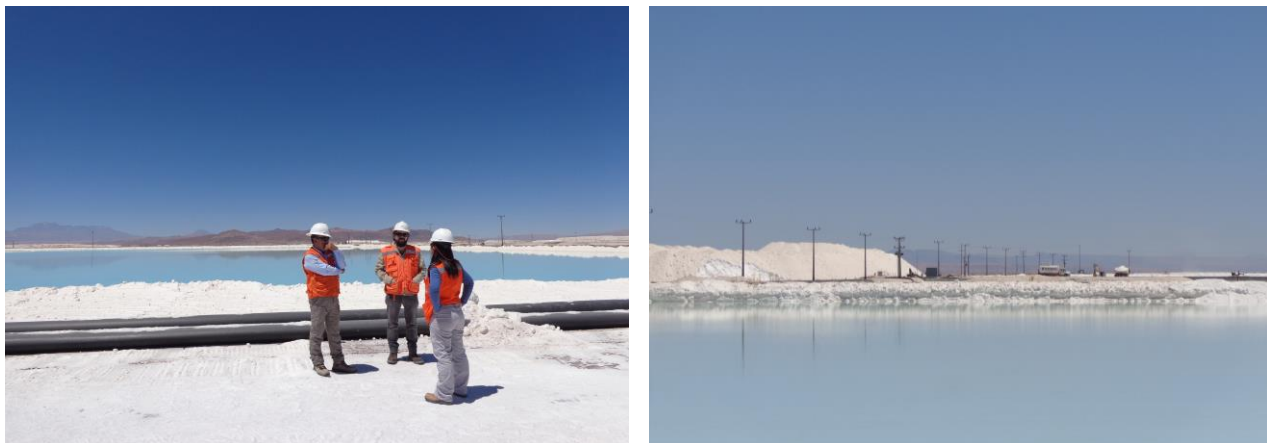
Figura 3: Pozas de concentración de salmuera, área MOP I.

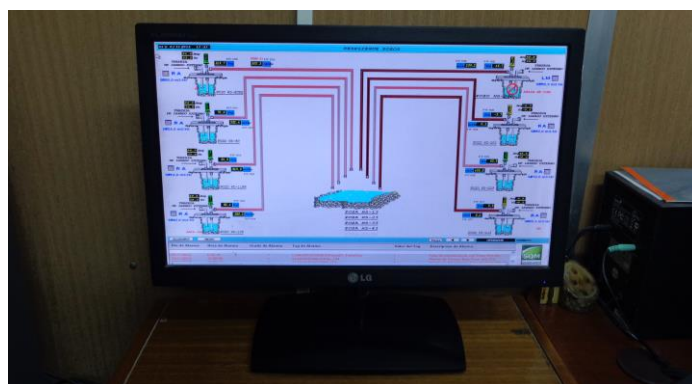
Figura 4: Controlador de sistema de extracción de salmuera pozos WS que alimentan piscinas de concentración área MOP II y SOP.

<p>Registro fotográfico Figura 4.</p> <p>■ Área de manejo de residuos sólidos industriales no peligrosos</p> <p>La zona definida por SQM para el manejo de sus residuos sólidos industriales no peligrosos se denomina Vertedero Cañón del Diablo. La zona se encuentra bajo operación de la empresa VMS Chile S.A. desde el año 2014 y supervisión de SQM.</p> <p>La visita de auditoría se realizó en compañía de Eric Ardiles, Jefe de Recursos de SQM, y el Supervisor de VMS.</p> <p>Las medidas de manejo y operación consideradas en el sector son las siguientes:</p> <ul style="list-style-type: none"> ■ Delimitación interna mediante tambores pintados y carteles de señalización, los cuales indican los nombres de cada residuo. ■ Control de ingreso exhaustivo. Los residuos entregados al Cañón del Diablo deben estar segregados y limpios (cuando aplica), de lo contrario son rechazados. No se reciben residuos peligrosos o domésticos. ■ La disposición de residuos en este vertedero debe ser realizada mediante la entrega de una ficha, en la cual se describe el área de SQM de procedencia, el tipo de residuo y el volumen y tonelaje destinado para disposición. ■ Cada área de faena acopia temporalmente los residuos hasta obtener la autorización de transporte a vertedero. La recepción se realiza en días y horarios definidos. ■ Uso de registros de ingreso y egresos (reciclado interno). ■ Ejecución de medidas de reutilización de residuos exclusivamente interno (egresos de residuos), hasta que se obtengan permisos para entrega a terceros. ■ Se implementa sistema de control de plagas mediante trampas, y no se han registrado hallazgos. ■ Cuando ocurren eventos de viento fuerte, los operadores revisan que no haya materiales

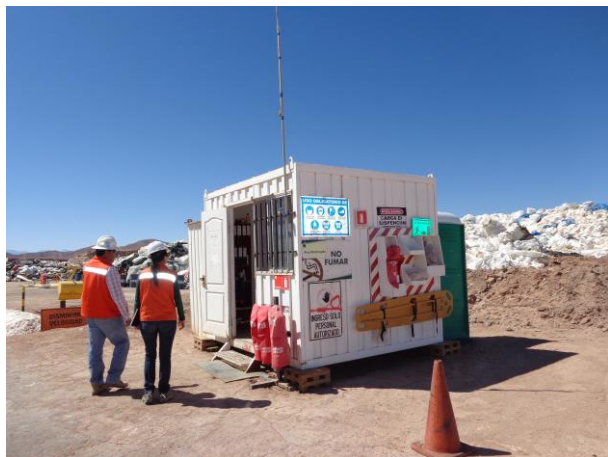
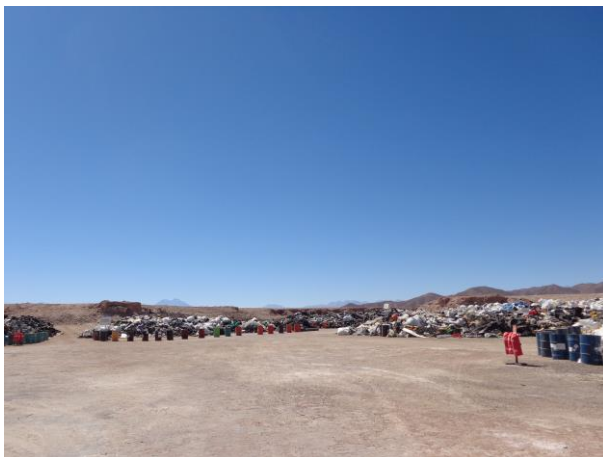
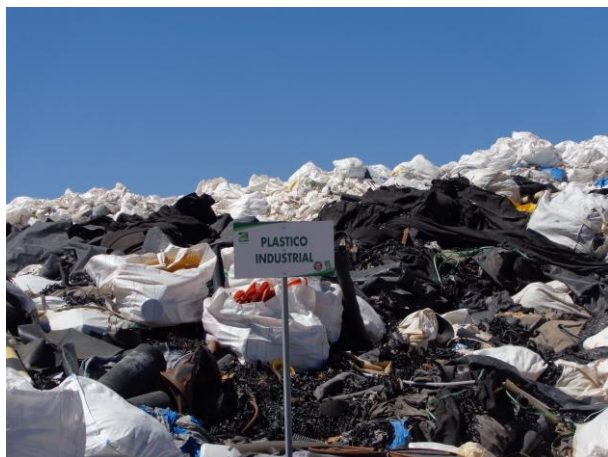
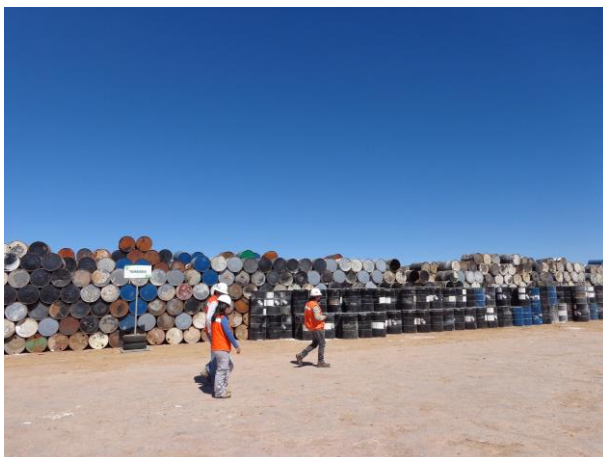
Figura 5: Manejo de residuos industriales no peligrosos en el Vertedero Cañón del Diablo. Se observa la garita de control de ingreso al vertedero, la delimitación de los residuos con tambores de colores y señalética con el nombre de cada residuo, y la instalación de extintores.

<p>susceptibles de ser arrastrados.</p> <p>Se observó que se ha implementado una nueva área de acopio de elementos de protección personal descartados. Se pudo ver una mejora considerable en cuando a organización y delimitación de los residuos industriales dentro del vertedero. Igualmente, se observó la instalación de extintores en diferentes puntos. Registro fotográfico en Figura 5.</p> <p>■ Áreas de manejo de residuos sólidos domésticos</p> <p>Existe un sistema de contención segregada de residuos sólidos domésticos (RSD) en las áreas de faena y de pozos de extracción de agua fresca. Registro fotográfico en Figura 6.</p> <p>Los RSD son acumulados en cada área y semanalmente retira la empresa Euelen, que lleva a la sala de basura de faena para acopio temporal. La empresa Eulen transporta los residuos hasta el vertedero de Antofagasta.</p> <p>Con respecto al destino final de los RSD, la RCA N° 0226/06 del proyecto “Cambios y Mejora de la Operación Minera en el Salar de Atacama” comprometía transporte de los RSD al vertedero municipal de San Pedro de Atacama. Posteriormente, en la DIA del proyecto “Ampliación Producción Cloruro de Potasio Salar”, aprobado por RCA N° 0252/2009, se estableció que los RSD serían depositados en el vertedero municipal de San Pedro de Atacama u otro autorizado. Por último, en la RCA N° 0030/2010 que aprueba el proyecto “Ampliación Planta SOP” se compromete que los RSD generados serán depositados en un sitio autorizado.</p> <p>■ Puntos de extracción de agua fresca para uso industrial</p> <p>Se visitó el pozo de extracción de agua fresca de Camar, acompañados por Raúl Manzor Pérez, Jefe de Recursos.</p> <p>Se verificó el funcionamiento de flujómetro certificado y de la bomba de extracción. El volumen de extracción in situ de agua fresca es de 214,62 m³/h, acumulado 1.617.238 m³ (ver en registro fotográfico Figura 8).</p> <p>El control del flujómetro es realizado permanentemente mediante sistema de teledetección remota, y su funcionamiento es inspeccionado diariamente por personal de SQM en terreno.</p> <p>Se observó el adecuado estado de los generadores que</p>

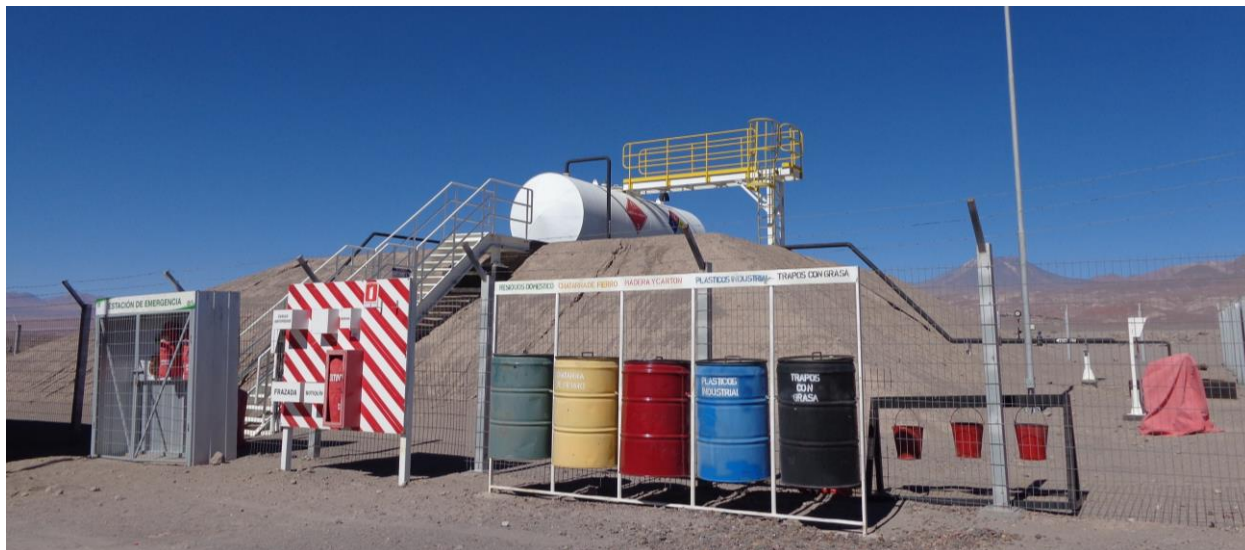
Figura 6: Sistema de disposición segregada de residuos sólidos domiciliarios en pozo de extracción de agua Camar.

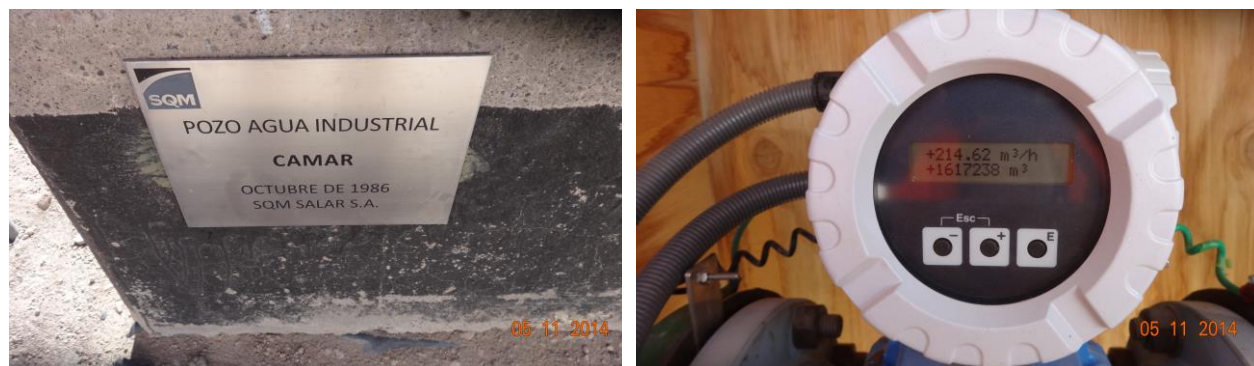
Figura 7: Pozo Camar para extracción de agua fresca para uso industrial. Vista de display de flujómetro certificado.

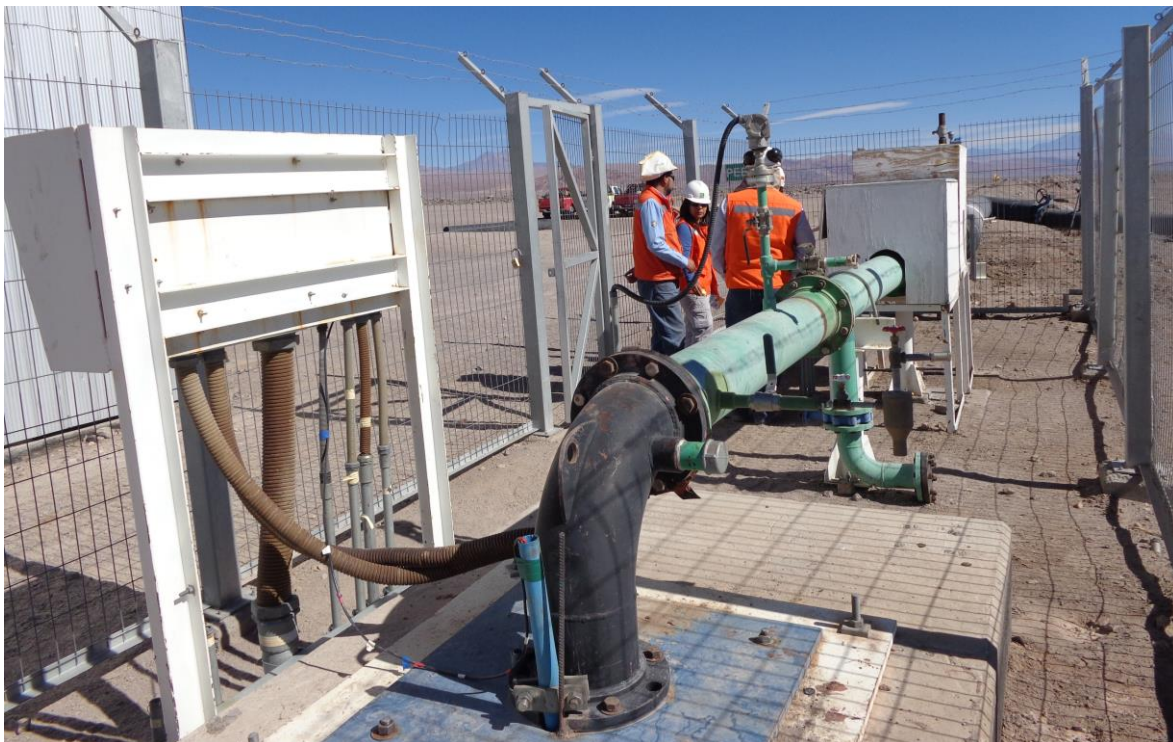
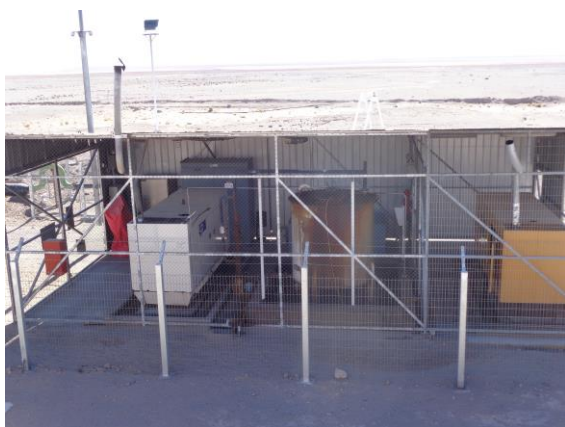
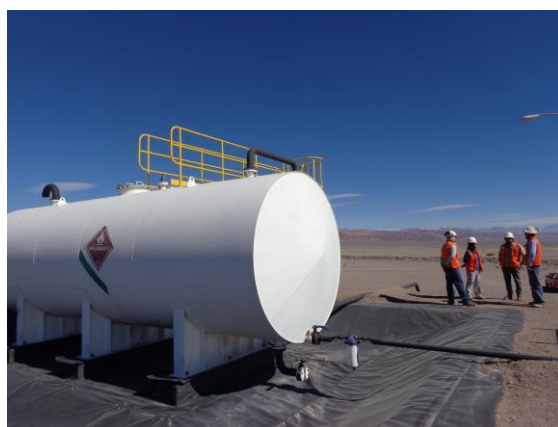
Figura 8: Vista del pozo Camar para extracción de agua fresca para uso industrial. Generadores diésel (uno operativo y uno stand by) y estanque de combustible para abastecimiento de equipos.

<p>permiten la operación de las bombas, existiendo un generador principal y uno de respaldo.</p> <p>Los estanques de almacenamiento de combustibles presentes en los puntos de extracción se encuentran debidamente autorizados y registrados en la SEC. Registro fotográfico en Figura 8.</p> <p>■ Plantas de tratamiento de aguas servidas y de osmosis en Campamento Andino</p> <p>Las PTAS y planta de osmosis inversa son operadas por la empresa VMS Chile S.A. La visita de auditoría se realizó en compañía de Raul Manzor, Jefe de Recursos de SQM, el Supervisor de VMS y un Operador.</p> <p>Actualmente operan 4 PTAS en Campamento Andino (ver en registro fotográfico Figura 9), 1 PTAS en área SOP y 1 PTAS en área MOP</p> <p>Existen 6 plantas de osmosis inversa operativas para potabilización de agua: 4 en Campamento Andino (ver en registro fotográfico Figura 10) y 2 en faena. El agua potabilizada es utilizada para servicios higiénicos de los trabajadores. El agua para consumo humano es agua potable embotellada. El agua de rechazo de las plantas de osmosis tienen por destino uso industrial.</p> <p>El agua fresca proveniente de los pozos Camar, Allana, y Mullay, P-2 y Socaire 5-B es almacenada en estanque ubicado en Campamento Andino y suministrada a las plantas de osmosis y las operaciones de faena.</p> <p>Se realizan análisis de laboratorio dos veces por semana para controlar la calidad del efluente de las PTAS y la calidad del agua potable de las plantas de osmosis. Las muestras son colectadas por VMS y el análisis lo realiza laboratorio Labotec Ltda. Para los efluentes tratados se miden coliformes fecales y totales, pH, DBO₅ y sólidos totales disueltos. Para el agua potabilizada se mide coliformes fecales y totales, y arsénico.</p> <p>Registro fotográfico planta tratamiento de aguas servidas en Figura 9 y de planta de osmosis inversa en Figura 10.</p> <p>■ Otros puntos levantados durante actividades de terreno de la Auditoría Ambiental Independiente</p> <p>Durante la ejecución de la presente Auditoría, se evidenció la existencia de señalética en las zonas de tránsito en el área de influencia directa del Proyecto, en</p>

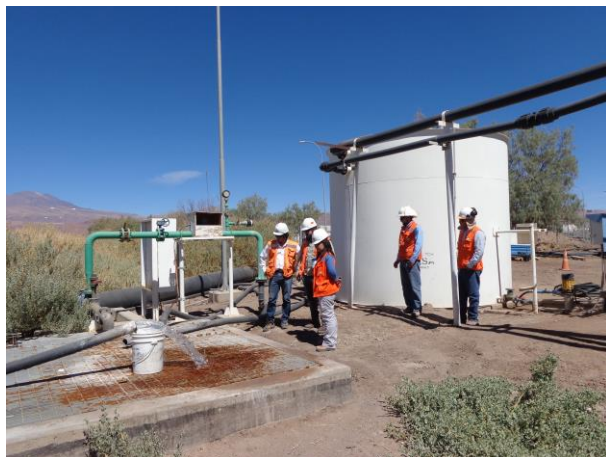
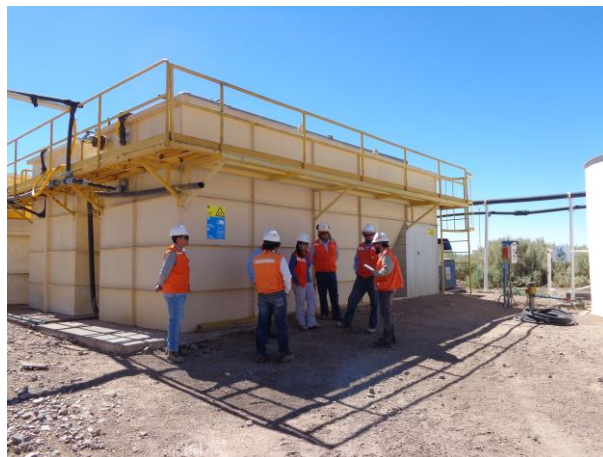
Figura 9: Sistema de plantas de tratamiento de agua servidas en Campamento Andino.

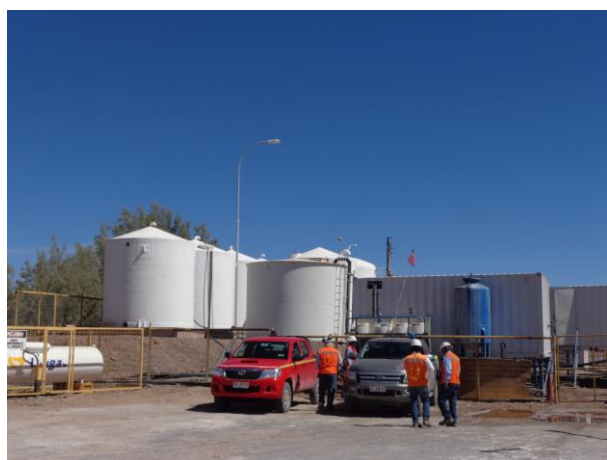
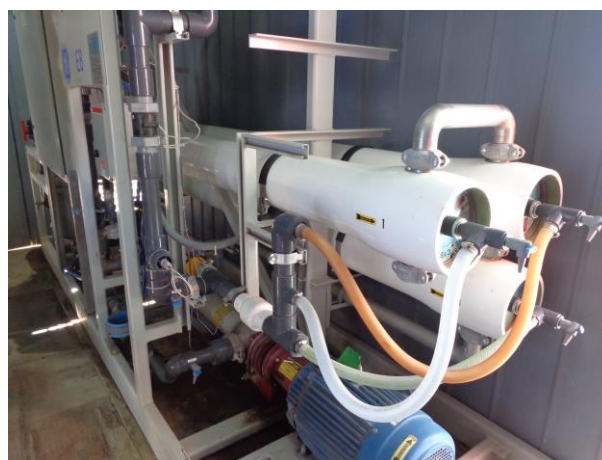
Figura 10: Sistema de plantas osmosis inversa para potabilización de agua para uso en servicios higiénicos de Campamento Andino.
